RELATÓRIO DE ESTÁGIO REALIZADO NO  
IPT-DMGA, DE 19/01/76 a 28/02/76

Estagiário: JORGE LUIZ PANTOJA

**IPT**  
**DIVISÃO DE MINAS E GEOLOGIA**  
**GRUPO DE ESTRADAS**

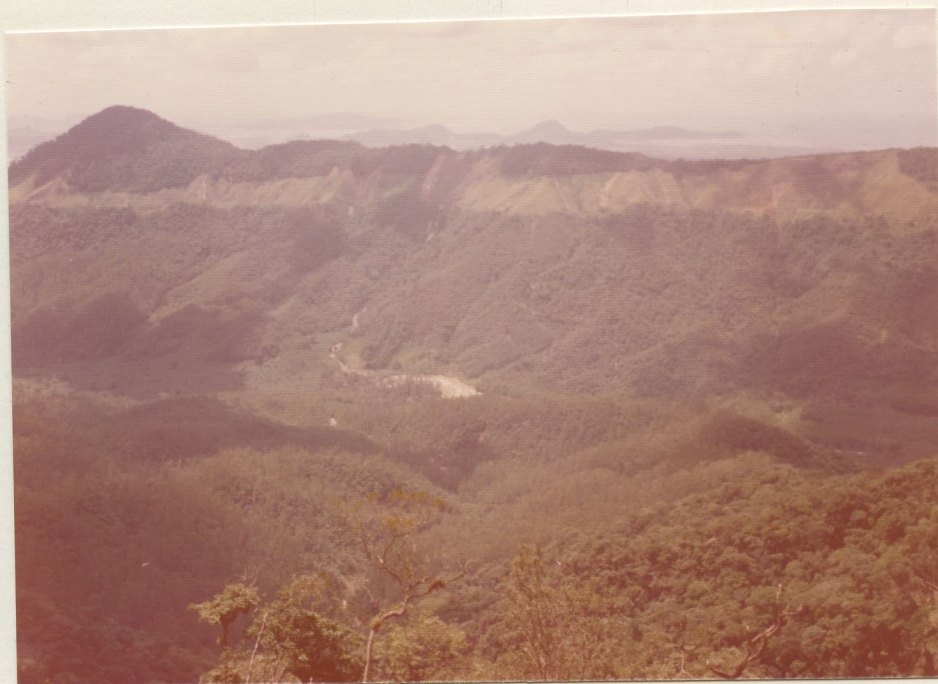
FOTO 1 - Visão panorâmica de trecho da FEPASA, via  
vertente à margem esquerda do Rio Cuba  
tão. Notar as cicatrizes de escorregamento  
os ocorridos recentemente.

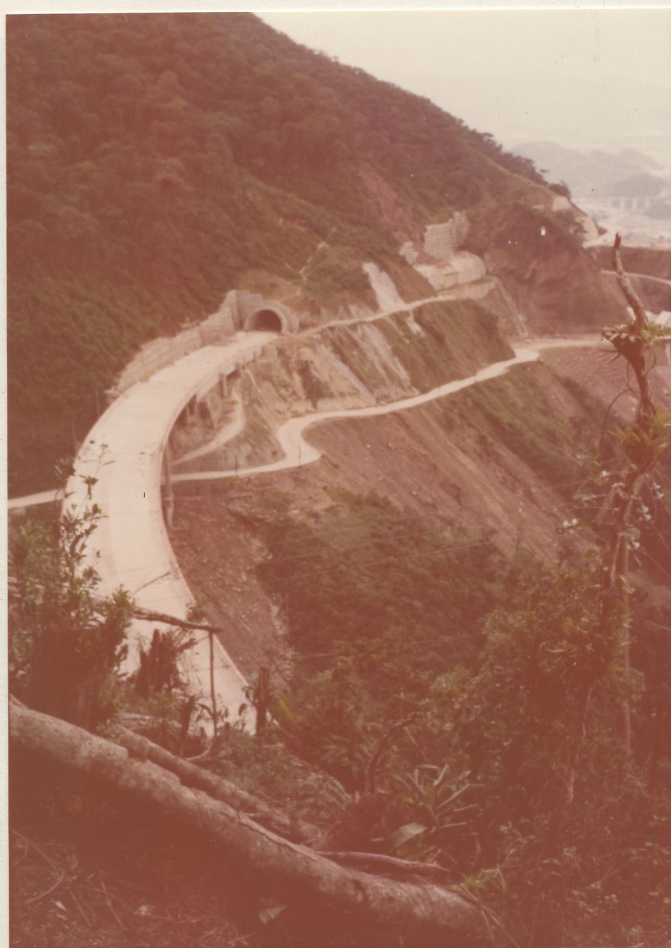
FOTO 2 - Visão panorâmica de trecho  
cho do VA-10 e do embo  
que SP do TA-7. Observar  
var escorregamento ocor  
rido sobre o trecho do  
TA-7 construído a céu  
aberto. (Trecho VI da Rodo  
ovia dos Imigrantes).

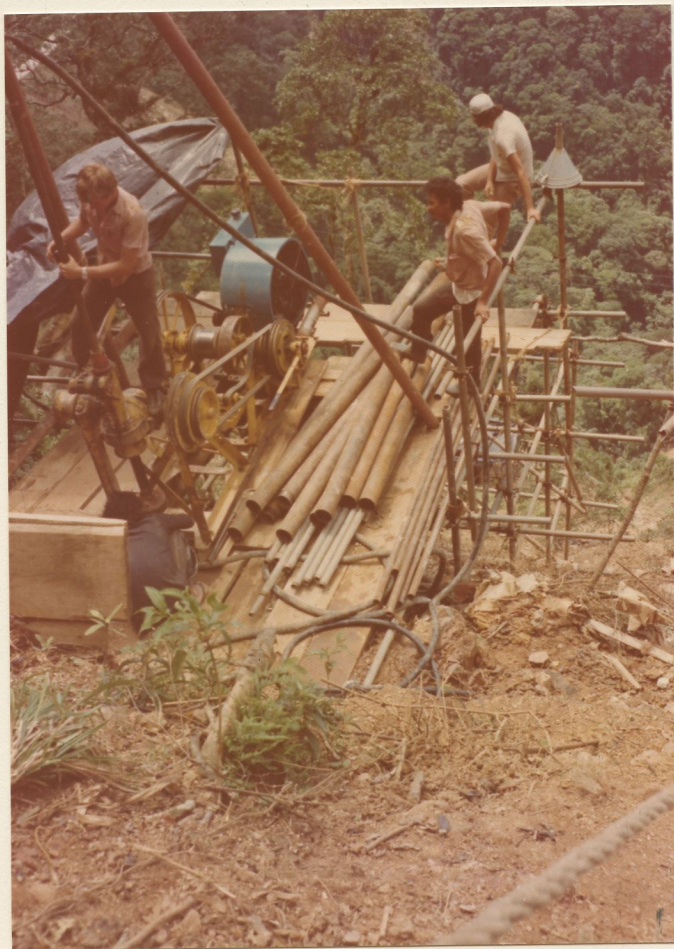
FOTO 5 - Sondagem sendo executada no maciço do TA-7 .  
(Rodovia dos Imigrantes, Trecho VI).

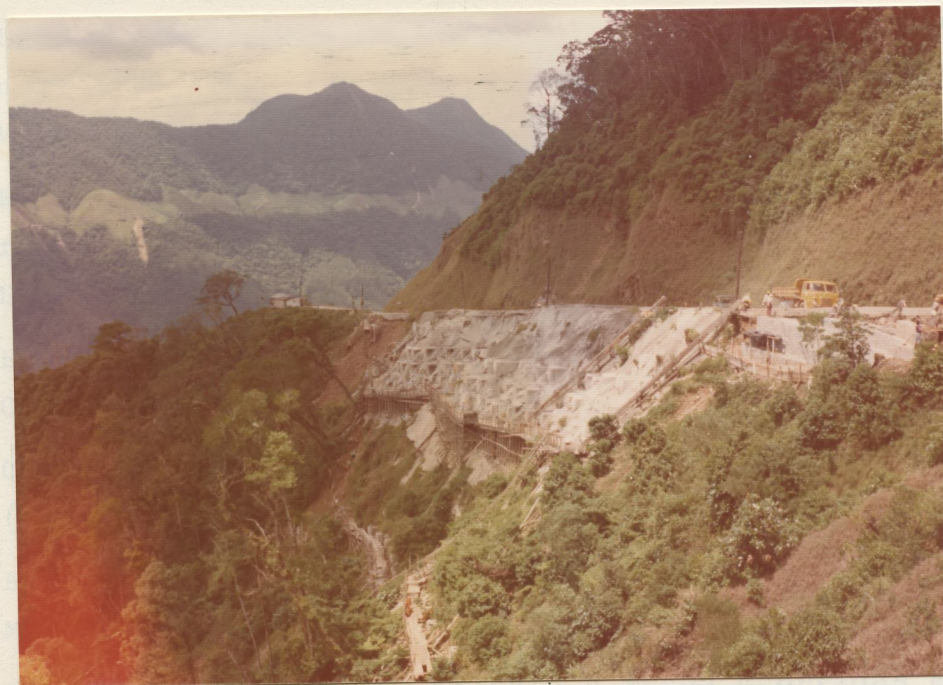
FOTO 6 - Em primeiro plano, obras de contenção numa estrada de serviços, na Rodovia dos Imigrantes. Ao fundo, trecho da FEPASA, na encosta à margem direita do Rio Cubatão.
